## Impactos da presença humana no ecossistema do Riacho Doce, litoral norte do estado de Pernambuco

## Impacts of human presence on the Riacho Doce ecosystem, north coast of the state of Pernambuco (Brazil)

Araújo Júnior, J.C.M. (2020). Impactos da presença humana no ecossistema do Riacho Doce, litoral norte do estado de Pernambuco. *Educação Ambiental (Brasil)*, v.1, n.2, p.51-63.

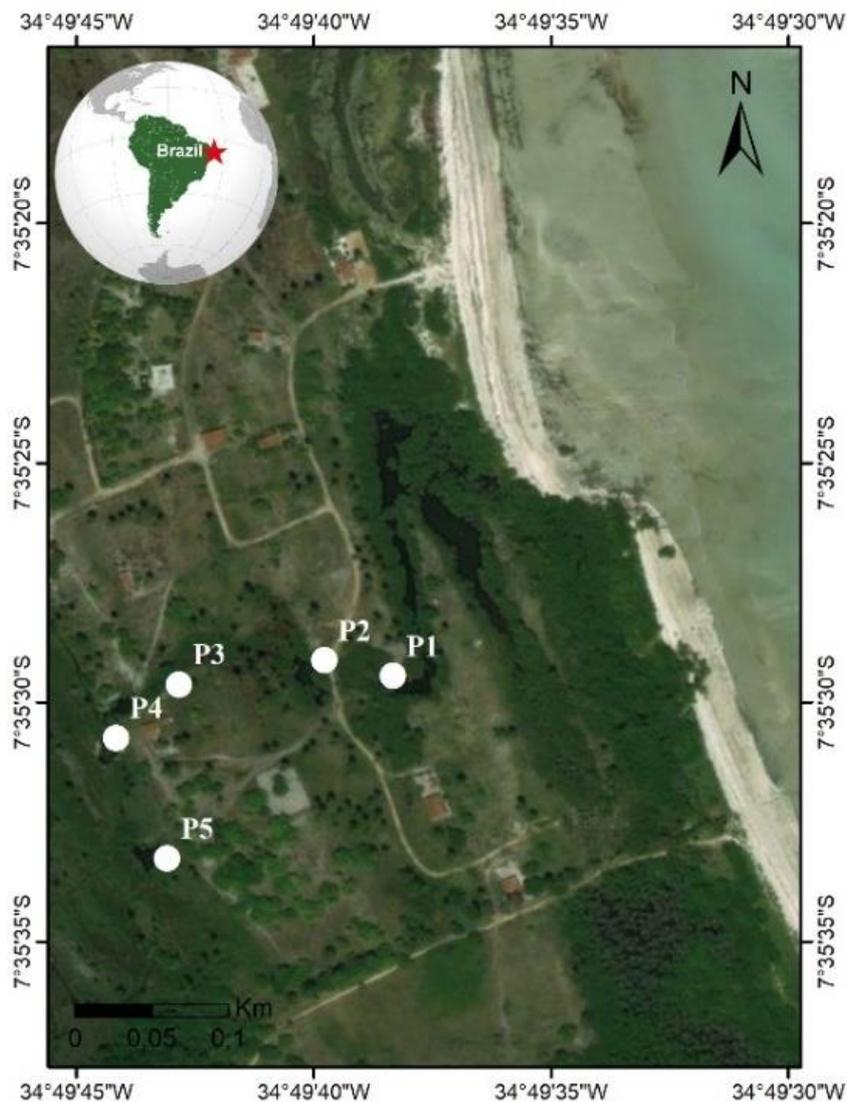
A análise compreende-se do monitoramento ambiental por meio da avaliação dos impactos encontrados na área de estudo. Desta forma, foram realizadas a caracterização de cinco pontos de monitoramento no período

de março de 2020 (Figura 3).

**Figura 3** - Distribuição dos pontos monitorados.

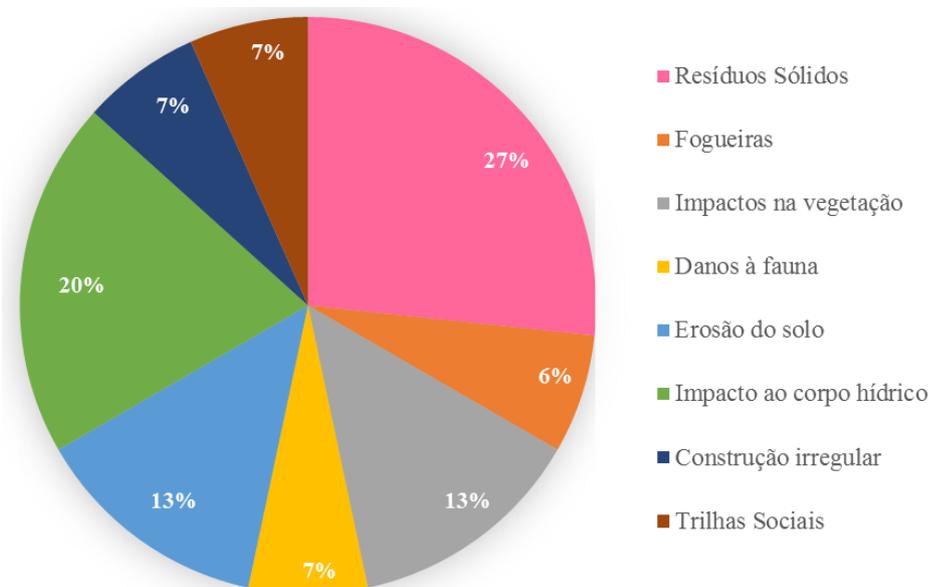
**Figura 4** - Impactos antrópicos encontrados no ecossistema do Riacho Doce.

Neste estudo, os impactos ambientais frequentemente observados foram: o descarte inadequado dos resíduos sólidos, danos ao corpo hídrico, desmatamento da vegetação e erosão no solo (Figura 4). Esses impactos são encontrados na região do Riacho Doce e são relacionadas com às ações dos visitantes.

Neste estudo, os maiores impactos antrópicos encontrados foram: o descarte inadequado de resíduos sólidos, impacto ao corpo hídrico, erosão no solo e degradação na vegetação. Estes impactos são frequentemente observados no entorno do corpo hídrico e apontam os locais de maior acesso pelos visitantes (Figura 4 e Figura 5).

Desse modo, se faz necessário realizar atividades de educação ambiental com o apoio dos órgãos públicos da região para as pessoas que utilizam o local. Visto que, é essencial o auxílio dos visitantes do Riacho Doce para diminuir os impactos causados no meio ambiente, uma vez que, por intermédio das pessoas pode-se obter medidas eficazes na redução da degradação e doenças relacionadas pelo impacto ambiental (Pacheco et al., 2020).

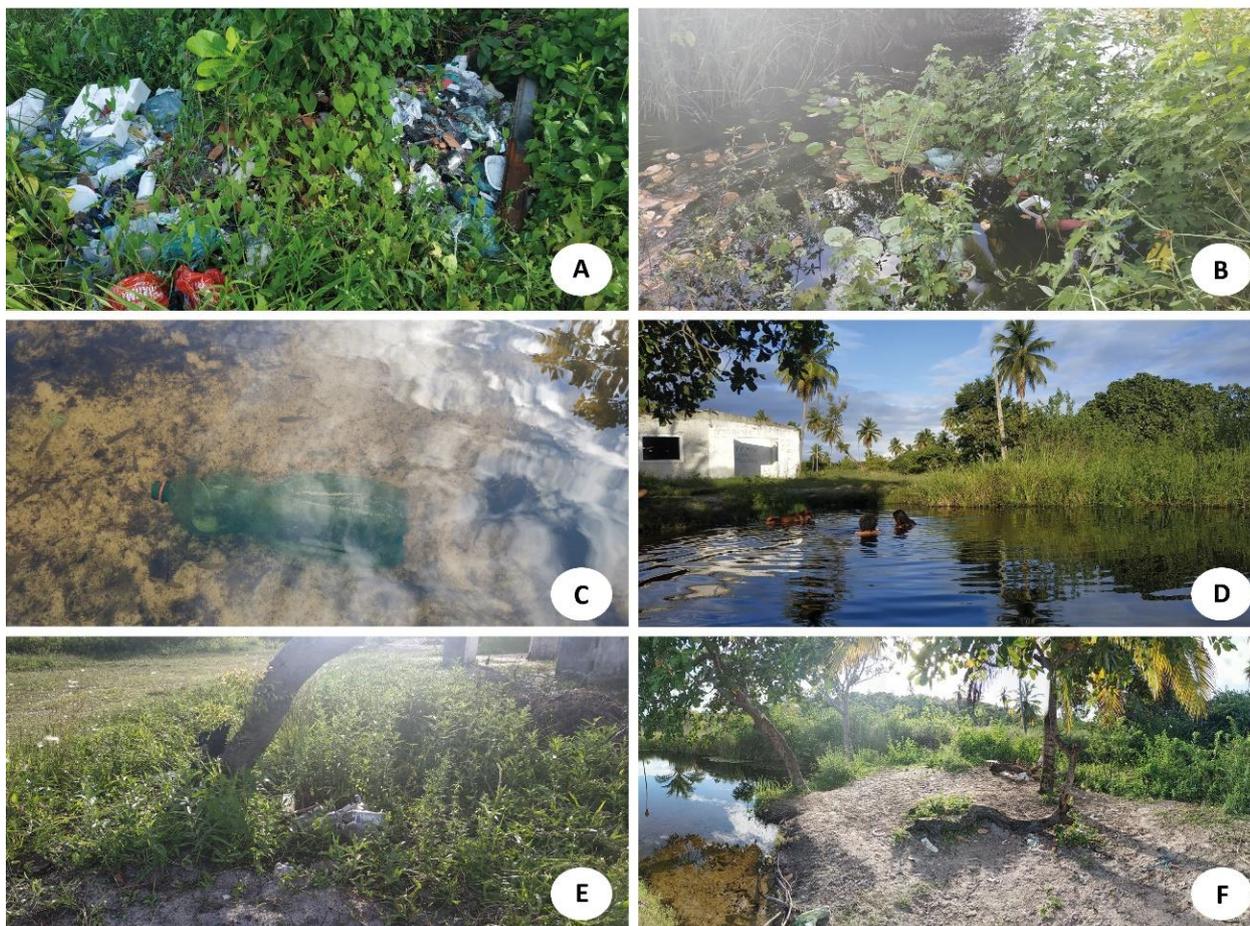
Os resíduos sólidos foram encontrados na vegetação, nas margens e dentro do corpo hídrico, como: papéis, latas de refrigerantes, garrafas plásticas e vidro, embalagens plásticas, restos de alimentos, resíduos de

construção civil, entre outros (Figura 5).

**Figura 5** - Resíduos sólidos descartados na região do Riacho Doce. A) Resíduos descartados na cobertura vegetal; B) Resíduos lançados na água; C) Garrafa PET dentro da água da lagoa; D) Resíduo de construção civil próximo às margens; E) Descarte de garrafas de vidro na vegetação; F) Diminuição da mata ciliar e resíduos descartados na margem.

Observa-se que o material produzido pelo descarte indevido dos resíduos gera o chorume, líquido escuro, fétido e altamente tóxico, com capacidade de contaminação e poluição de até 200 vezes superior ao esgoto doméstico (Brasil, 2010).

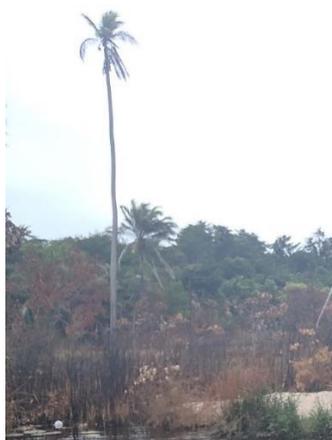
Na área do Riacho Doce foram encontrados indícios de queima ou retirada da mata ciliar (P1, P3, P4 e P5). A queima e retirada da mata ciliar geram prejuízos sérios à saúde ambiental, além de possuir vegetação insuficiente para a proteção do corpo hídrico e para a fauna local (Rocha et al., 2019) (Figura 5F e Figura 6).

A retirada da vegetação auxilia e realça o processo de erosão do solo, sendo conseqüência do fluxo de automóveis e para aumentar a área para atividades de lazer. A abertura de trilhas normalmente feitas pelos visitantes e moradores da região criam caminhos e aumentam a área de solo exposto, o que agrava o estado de erosão no Riacho Doce.

**Figura 6** – Desmatamento e queima da mata ciliar.

Sendo assim, torna-se necessário realizar atividades de educação ambiental para a conscientização das pessoas que utilizam o espaço do Riacho Doce e ações de fiscalização pelos órgãos públicos locais para a devida preservação e o uso coerente deste ecossistema.
